INTERVENCIÓ ARQUEOLÒGICA

BAIXADA DE LES ESPENYES, NÚMERO 8 - MATARÓ

DOSSIER DE PREMSA

Mataró, 7 de març de 2006

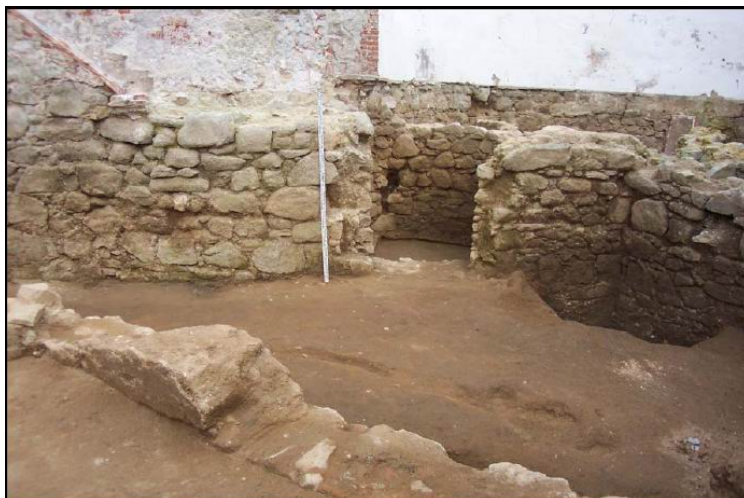
En primer lloc, destaquen els cinc murs radials a l'interior de la torre de defensa de la muralla del segle XVI que tenen la funció de contrafort. Aquests es consideren una descoberta singular i important ja que aporta més informació sobre els modes de construcció d'aquell temps, segons **Miquel Gurrera**, responsable de l'empresa Àtics que du a terme la intervenció arqueològica a la zona. Tres dels murs tenen una amplada de 70 cm i, els dos restants, entre 80 i 90 cm. Aquest dos últims estan alineats amb els corresponents trams de muralla, el de llevant i el de migjorn

A l'interior de la torre s'han evidenciat cinc murs amb disposició radial (UE 2009, 2010, 2011, 2012 i 2013). Tres d'aquests murs (2011, 2012 i 2013) tenen una amplada de 70 cm i dos d'ells (2009 i 2010) fan entre 80 i 90 cm. Aquest dos últims estan alineats amb els corresponents trams de muralla: 2009 amb el tram que es troba en procés d'excavació, UE 1058; i 2010 amb la muralla recentment restaurada de migjorn.

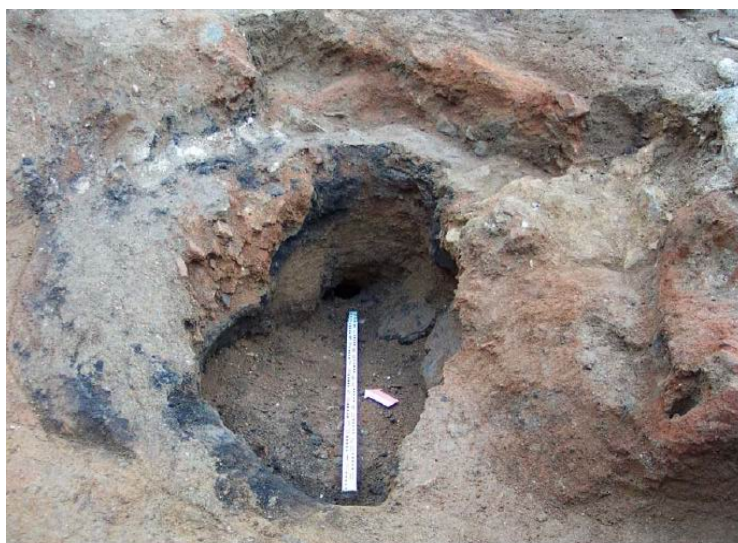
Des del passat 30 de gener s'ha iniciat una segona fase de la intervenció arqueològica promoguda per PUMSA que ha provat l'existència d'altres elements estructurals a la zona. En el procés d'excavació dins del solar, s'ha descobert la part corresponent a la combustió d'un forn que es troba molt ben conservada i la cronologia del qual es precisarà en un posterior estudi. També s'han trobat indicis del que podria ser un hipogeu tot i que caldrà avançar en les excavacions per certificar-ho.

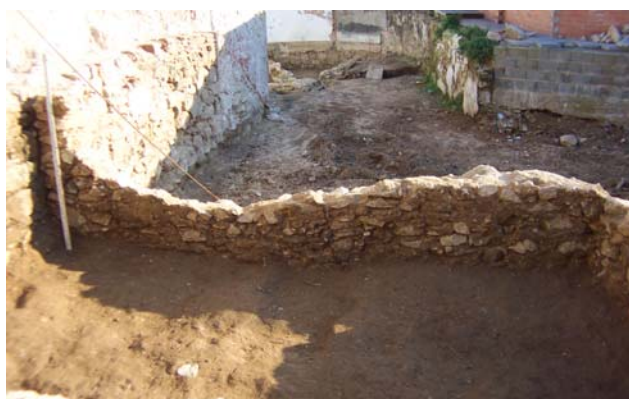
Del mur de contenció, amb orientació SE i entre 50 i 52 cm d'amplada, se n'han documentat 12 m de longitud. El seu traçat presenta un estat de conservació desigual i l'alçat màxim conservat d'1,20 m correspon a la part nord del solar. Aquest fet es dona per la presència d'altres construccions amb cronologies més recents que han afectat aquest mur en diferents trams.

Pel que fa a la tècnica constructiva, està format amb pedres de mesura mitjana, rajoles de fang cuit fragmentades i algun fragment de teula romana, unides amb morter de calç de color ataronjat. Aquests elements es disposen en filades externes de pedres quadrangulares ben escairades, amb alternança de rajoles o teules retallades en forma quadrangular. L'interior està reomplert amb pedres petites, fragments de ceràmica i teula àrab lligades amb morter de calç.

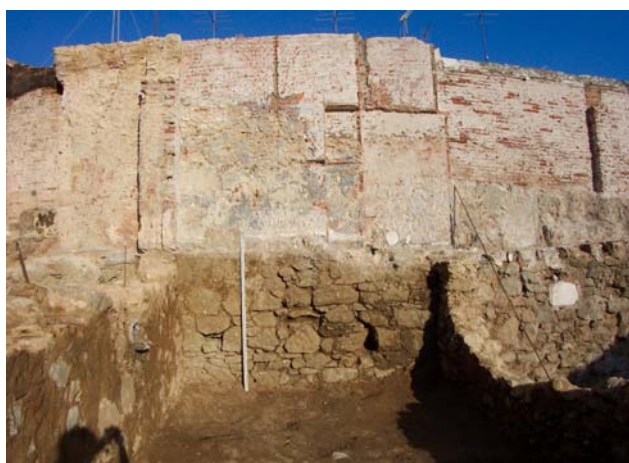
Es tracta d'un pany intern de muralla de 30 m de longitud i 3,50 m d'alçat màxim conservat, que no ha estat modificat per estructures posteriors. El formen grans blocs granítics escairats amb tendència quadrangular. Els espais lliures que hi ha entre cada un dels blocs mostren pedres de petites dimensions i algun fragment de rajola de fang cuit; tots els elements estan lligats amb morter de calç de tonalitat groguenca i de consistència escassa.

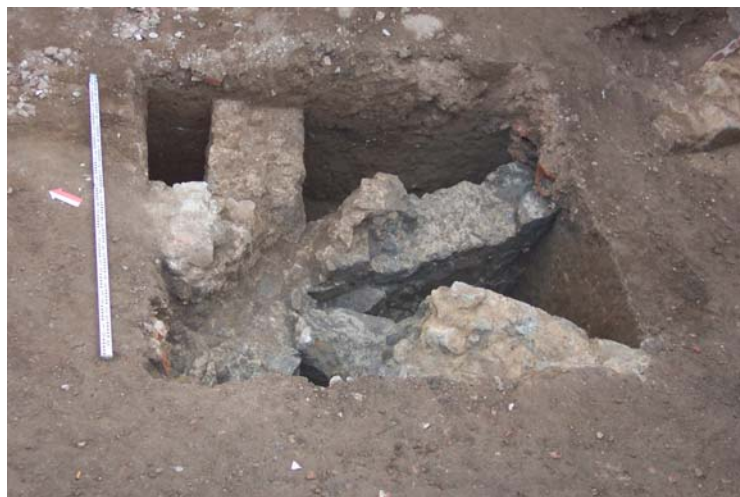
La zona de contacte entre el pany de muralla i la torre es troba modificada per la presència d'una estructura construïda posteriorment; el que no ha permès establir una relació diacrònica o sincrònica entre ambdós elements. La UE 2025 és una estructura de planta circular de 2 m de diàmetre i 1,60 m d'alçat conservat, format per pedres irregulars de mesura mitjana i alguna rajola de fang cuit lligades amb morter de calç de tonalitat groguenca i de consistència escassa.

Aquest mur semicircular es recolza a la torre (UE 2026) i a la muralla UE 1058 modificada en aquest punt, sobre la qual es va practicar una obertura d'alçat rectangular amb els vèrtexs inferiors arrodonits. A cada banda de l'obertura hi ha extraccions de pedres i morter que formen un encaix, possiblement per a la col·locació d'una porta. L'amortització constituïda per textures de terra diferents (UE 1060, UE 1069) presenta material

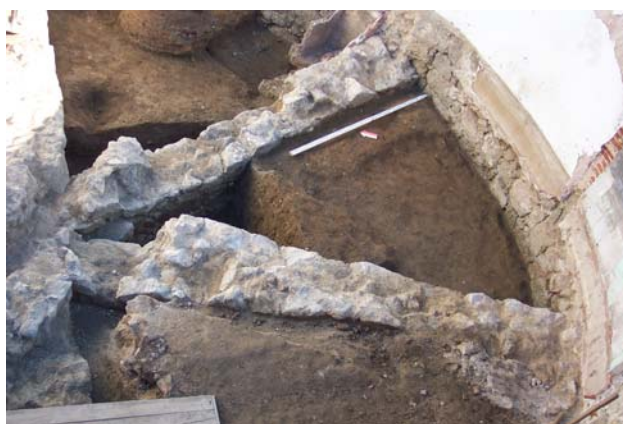
Durant la intervenció s'ha excavat l'interior dels espais triangulars generats durant la construcció d'aquest murs. En tots ells s'ha evidenciat –a una cota molt similar– la presència d'una preparació de pedres i morter de calç que, inicialment, s'ha interpretat com a nivell de construcció dels diferents murs. És possible que s'aixequin els murs en fases i s'afegeixi terra a mesura que es guanya alçada ja que amb aquest sistema no cal la construcció de bastides.

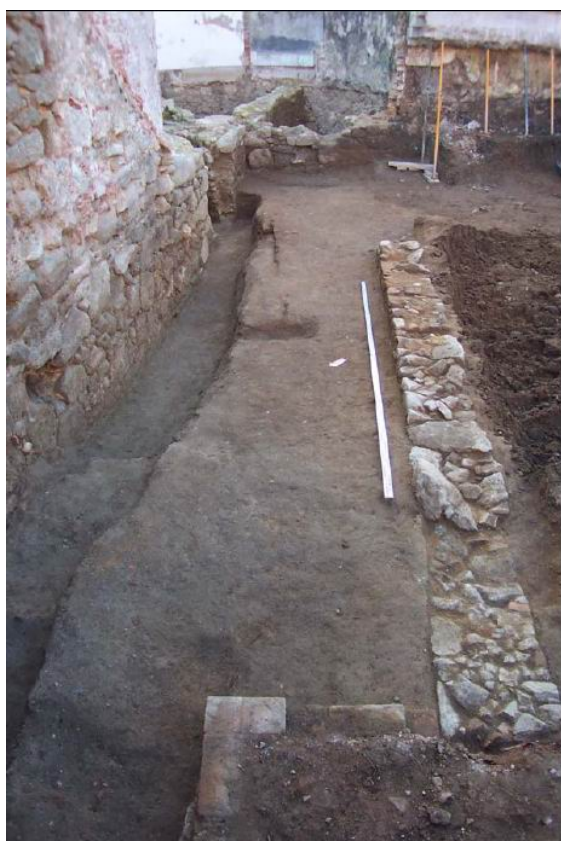
Damunt d'aquestes capes es construeixen diversos murs que formen, inicialment, un àmbit de planta rectangular que ocupava la meitat nord del solar actual. Està constituït pels murs UE 1038 (que es recolza a la muralla 1058) i UE 1039 (que podria recolzar-se al mur de façana). Aquest espai es compartimenta mitjançant la construcció del mur UE 1025.

La tècnica constructiva dels murs 1038 i 1039 presenta algunes analogies. La part externa la formen pedres de grans dimensions de factura irregular; mentre que l'interior està farcit de petites pedres i fragments de rajola. Aquests elements estan lligats amb morter de calç de color beige i textura flonja. El mur UE 1025 es compon de pedres de mesura mitjana, de factura irregular amb tendència quadrangular, i alguns espais s'han reomplert amb material constructiu molt fragmentat (rajola, teula o pedra) i lligat amb morter de calç i abundant sorra de color ataronjat de considerable solidesa.

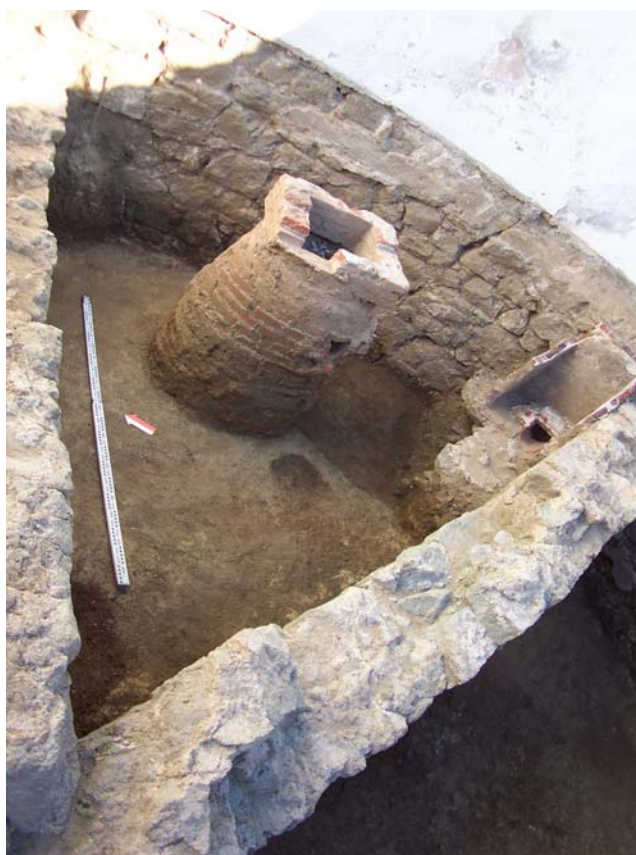
Del s. XX hi ha evidències de l'ús del sector sud del solar com a soterrani. La UE 1059 són les restes d'un mur que formava part del tancament a la banda de migjorn. També s'han documentat les restes d'un arrebossat en els murs 1038 i 1039, amb un reompliment a la banda oest format com a conseqüència de l'acopi de runa d'una obra recent.

La planificació d'un sistema de clavegueram que va afectar parcialment les estructures relacionades amb la muralla, també correspon a aquest període. La que va ser probablement una fossa sèptica (UE 1051) va provocar l'eliminació parcial de la UE 1019; la canalització UE 1014 va afectar el mur UE 1025; les clavegueres i imbornals de l'interior de la torre (UE 2002, 2019 i 2022) van ocasionar la contaminació sedimentològica dels estrats que la farceixen.
